RELATÓRIO TÉCNICO:

EVOLUÇÃO DO MONITORAMENTO DE INTRUSÃO DE GASES E DA OPERAÇÃO DO SISTEMA DE VENTILAÇÃO 2º TRIMESTRE/2015 (Abr a Jun)

USP LESTE
São Paulo/SP

Contrato nº 010/2014
Processo nº 14.1.607.82.2
Projeto Weber nº 311.1264.14/E5VMGS-VS.02
Agosto/2015

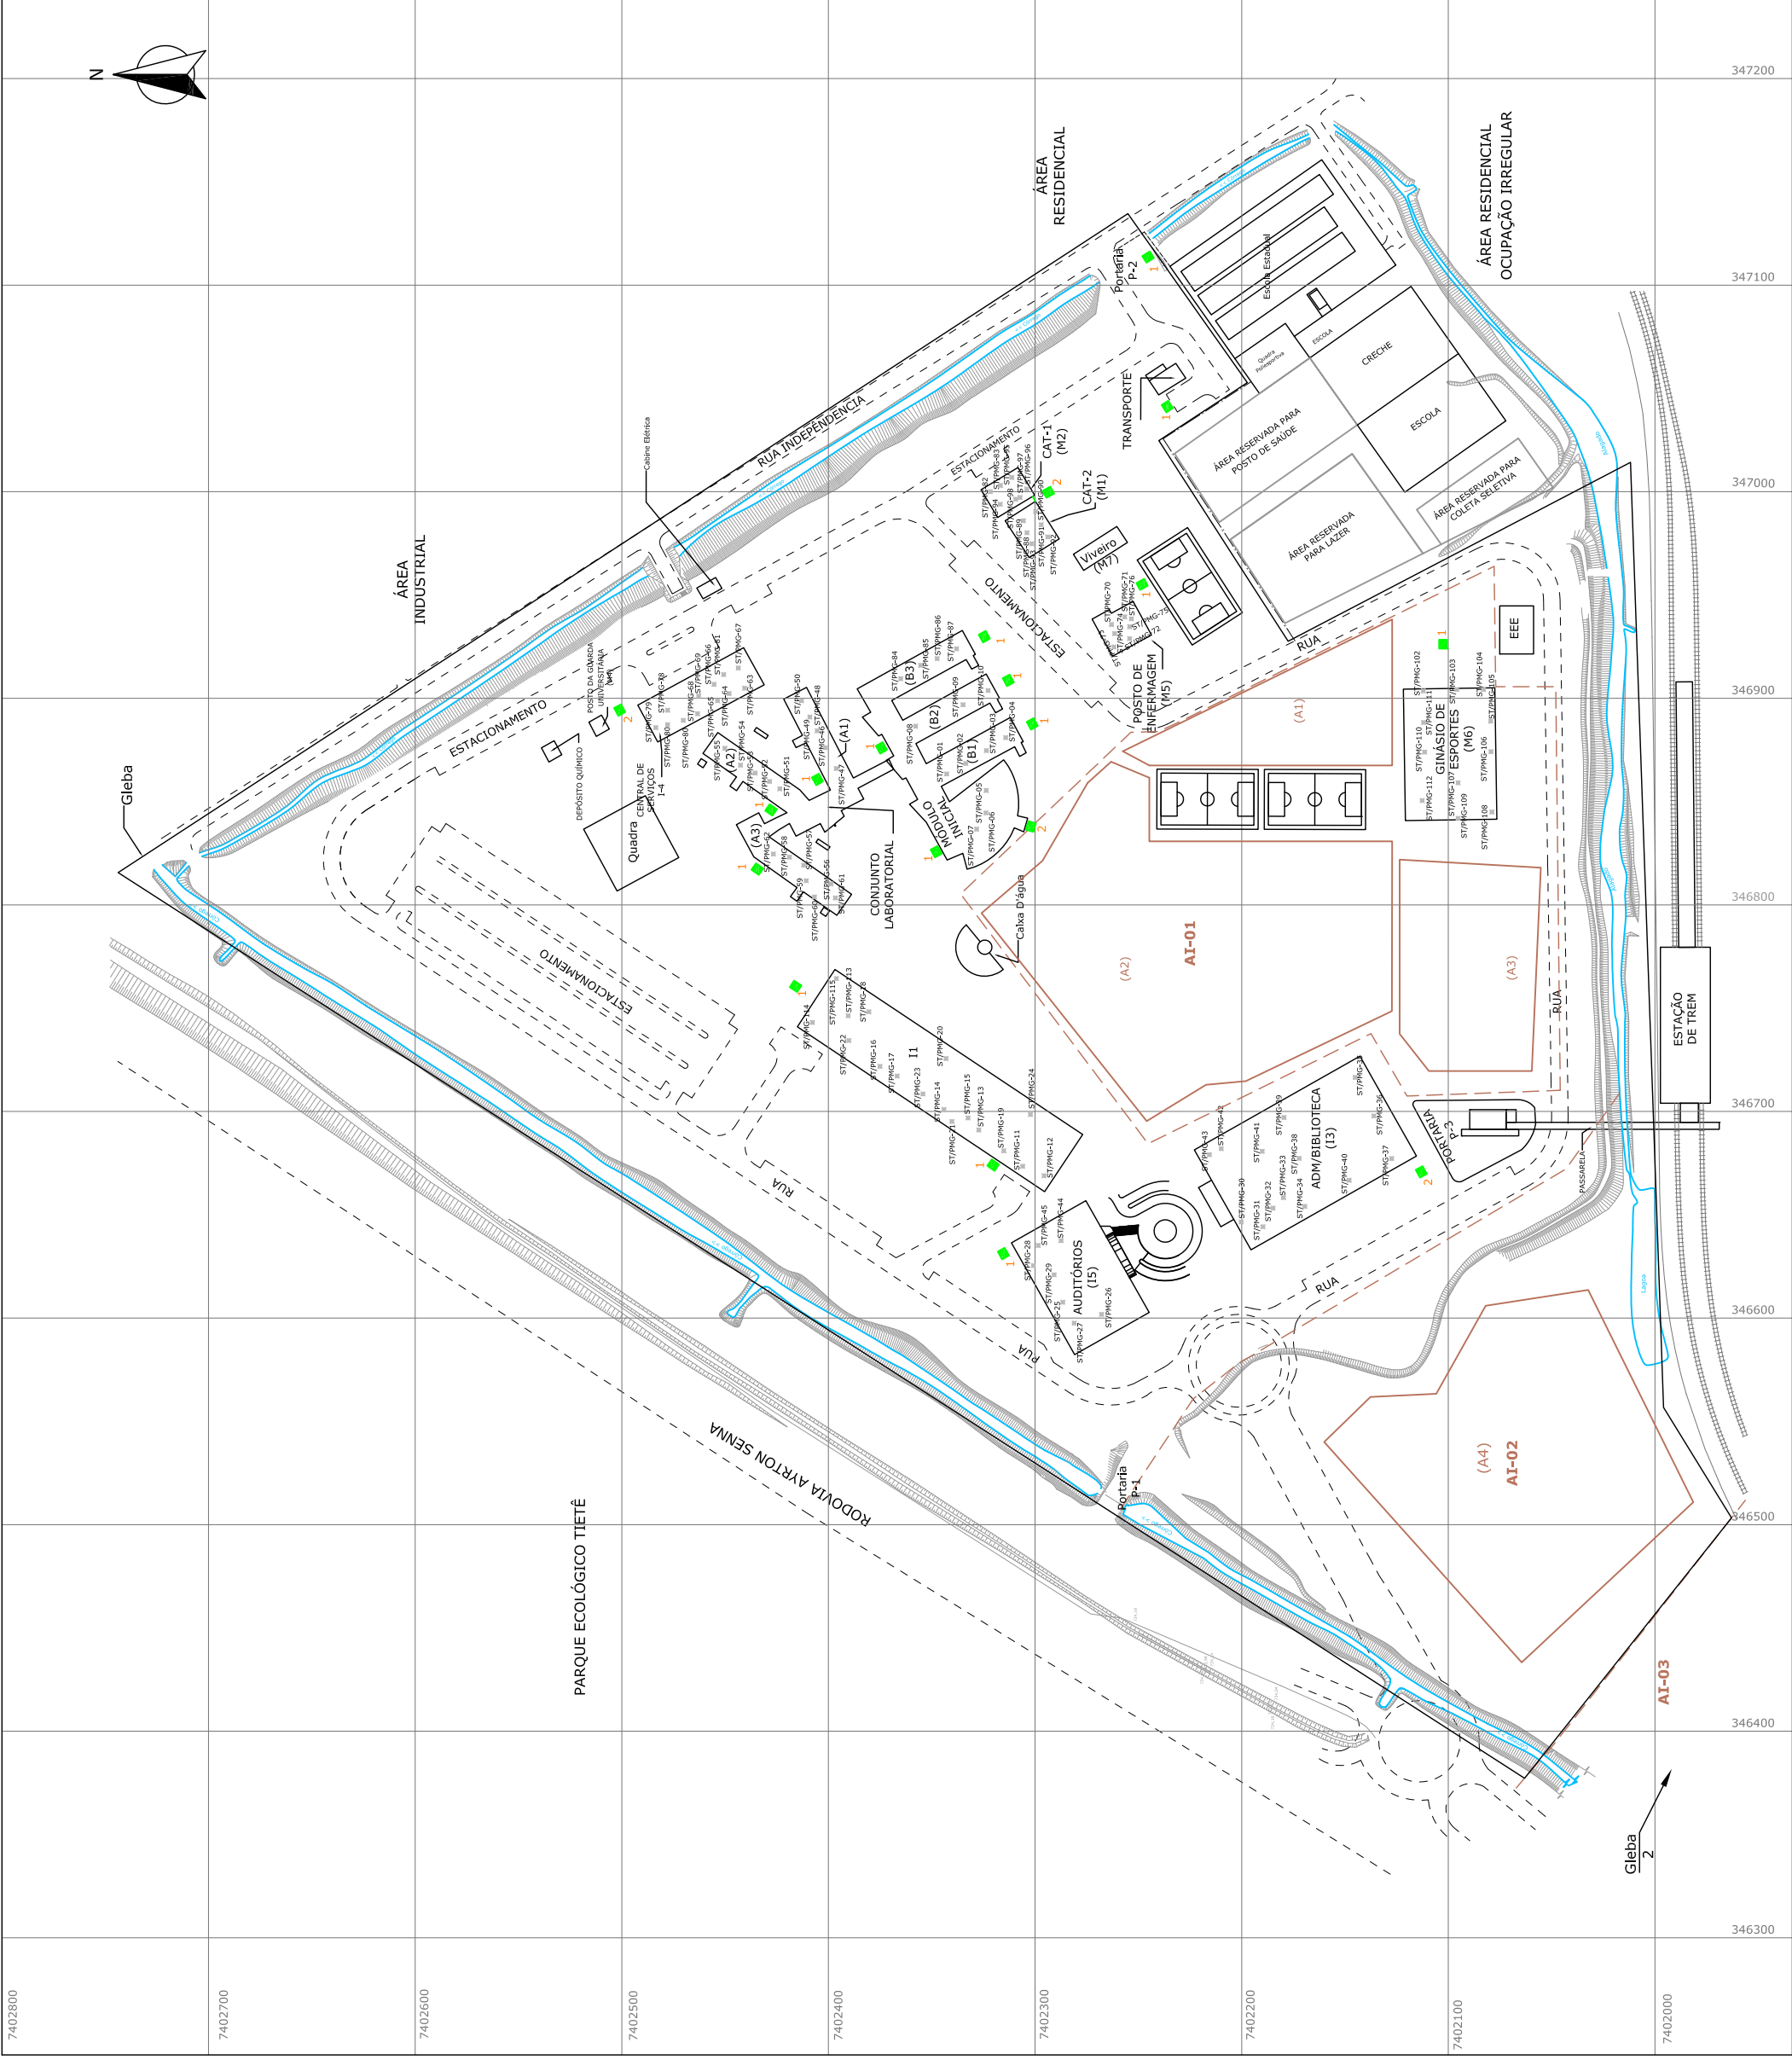
Figura 2.4.1.1:

Entre Agosto e Novembro de 2013 foram instalados 115 (cento e quinze) poços de monitoramento de gases, com duas profundidades distintas (SERVMAR/2014):

- PMG-00 **A**: aproximadamente 0,30 m – Sob as lajes (no tapete de brita);
- PMG-00 **B**: aproximadamente 1,00 m – no Solo.

Localização dos poços de monitoramento de gás

A **Tabela 2.4.1.1** demonstra o quantitativo de poços distribuídos nos edifícios. E a **Figura 2.4.1.1** ilustra a localização dos poços de monitoramento.

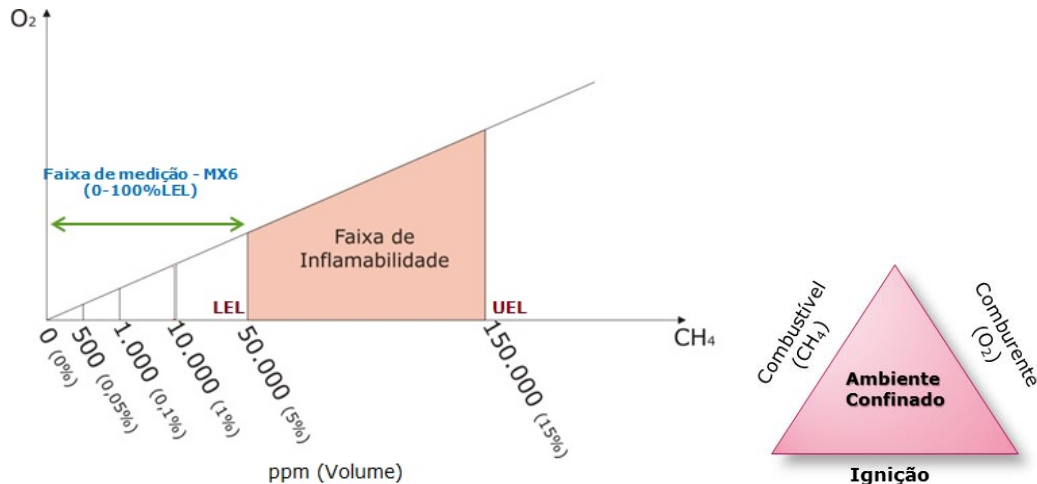
O **Metano** nº CAS 74-82-8 é um gás inflamável, comumente encontrado em material orgânico devido à presença de bactérias decompositoras, apresenta faixa de inflamabilidade entre 5% a 15% em volume, isto é, concentrações do gás/vapor que em contato com o ar forma uma mistura inflamável na presença de uma fonte de ignição (mistura ideal). As concentrações abaixo ou acima dessa faixa não propagam chama, uma vez, que a quantidade de gás/vapor é muito pequena (mistura pobre) ou muito elevada (mistura rica) para queimar ou explodir, conforme descrito no manual de produtos químicos (CETESB, 2003).

Para que ocorra a inflamabilidade, seria necessária a concentração do gás, em sua mistura ideal com oxigênio em um ambiente confinado, e um meio de ignição. Observou-se em vistoria que, em geral, o perfil construtivo das edificações apresenta ventilação fixa, o que dificulta o acúmulo do gás nesses ambientes. A **Figura 3.1** ilustra a faixa de inflamabilidade do Gás Metano, bem como a faixa de medição do equipamento utilizado, e o esquema de combustão.

Figura 3.1 Esquema da faixa de inflamabilidade do metano e sua combustão

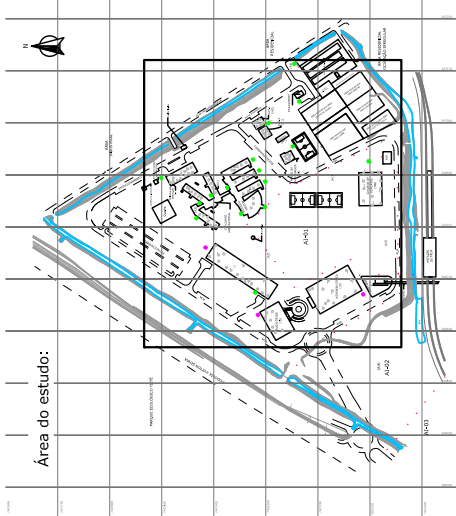
Figura 4.1:

Croqui ilustrativo da distribuição das concentrações detectadas acima de 4% Período de Janeiro a Junho de 2015

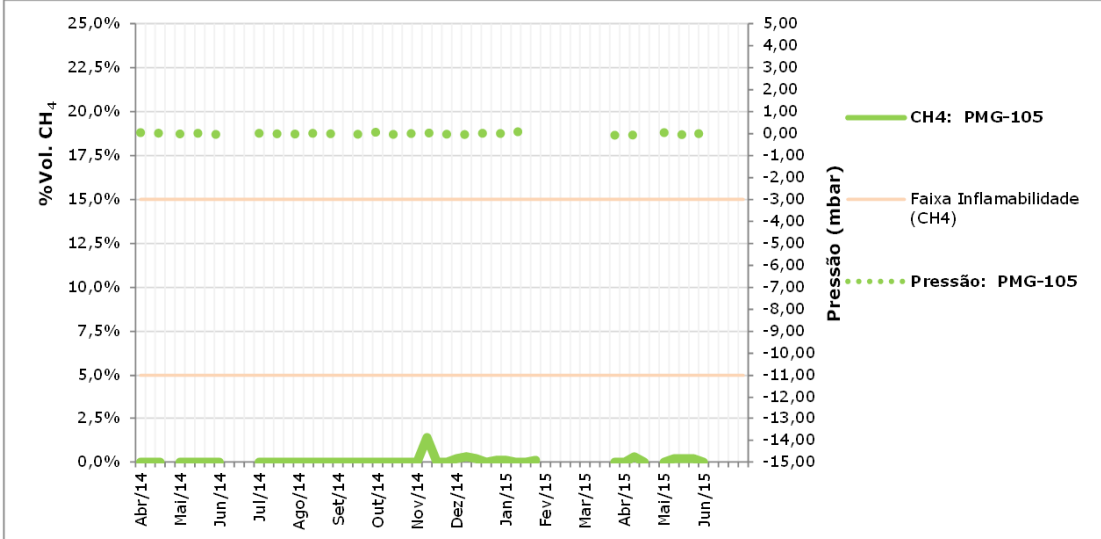
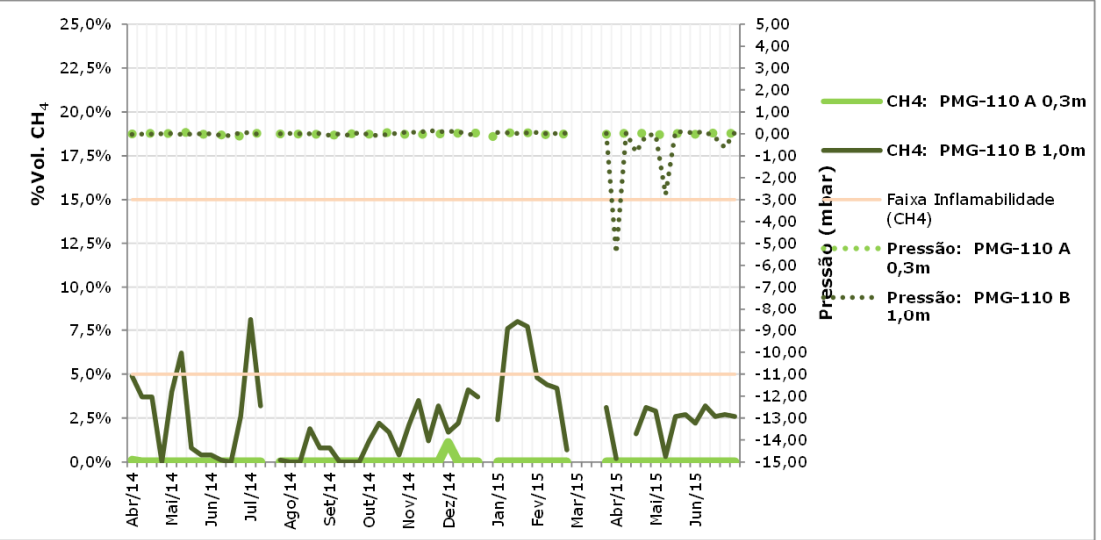
GINÁSIO POLIESPORTIVO	
Quantidade total de Poços:	11 Pares
Período de Medição:	08 de Abril a 26 de Junho de 2015
Pares com concentração igual ou maior que 1%Vol:	2 Pares PMG-105 PMG-110
Observações:	As concentrações apresentam-se no Limite inferior de explosividade, somente nas porções profundas, não alcançando o subslab (poços imediatamente abaixo das construções)
